建築用仕上塗材にアスベスト！！

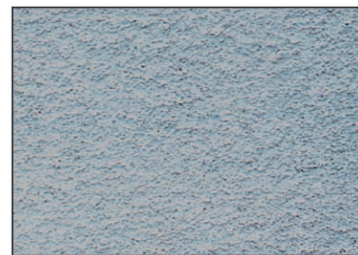
【薄付け仕上塗材：砂壁状模様の例】

下図のように、主材及び下地調整塗材にアスベストが含有している可能性があり、試料を断面的に採取する必要があります。

*アスベスト含有の可能性
